# Asbest i byggeindustrien

## ASBYG-projektet

*Rapport til Arbejds miljøforskningsfonden, projekt nr. 47-2019-03*

## Rapport til Arbejds miljø forsknings fonden

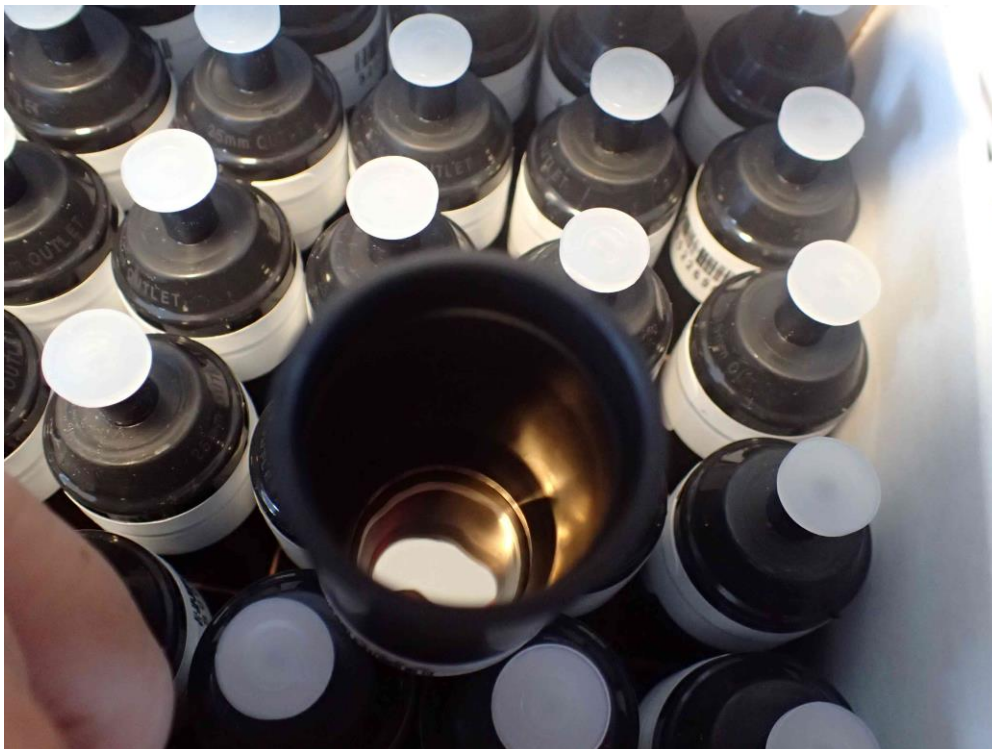
Der blev taget luftprøver til analyse med scanning elektron mikroskop (SEM). Til det anvendes særlige guldcoatede membranfiltre (Figur 1) fra I3 Membrane, Radeberg i Tyskland. Der blev opsamlet med 1,9 l/min, som er sædvane i personbårne målinger, for at sikre isokinetisk flow (dvs. flow der er ensartet i hele luftstrømmen). På grund af den nye, meget lavere, grænseværdi på 0,003 fiber/ml, har nogle af de kommercielle laboratorier foreskrevet meget lange opsamlingstider/store luftmængder på over 1000 l luft. Det er derfor af interesse at se, om de anvendte måletider opsamler tilstrækkeligt med fibre eller overbelaster filtrene, så analyse ikke er mulig.

Figur 1. Guldfiltre til SEM-analyse.

Med guldfiltrene kan man teoretisk godt øge flowet og derved benytte kortere opsamlingsstid, men det resulterer i, at pumperne har svært ved at opretholde flowet. Derfor blev der anvendt det sædvanlige volumen flow.

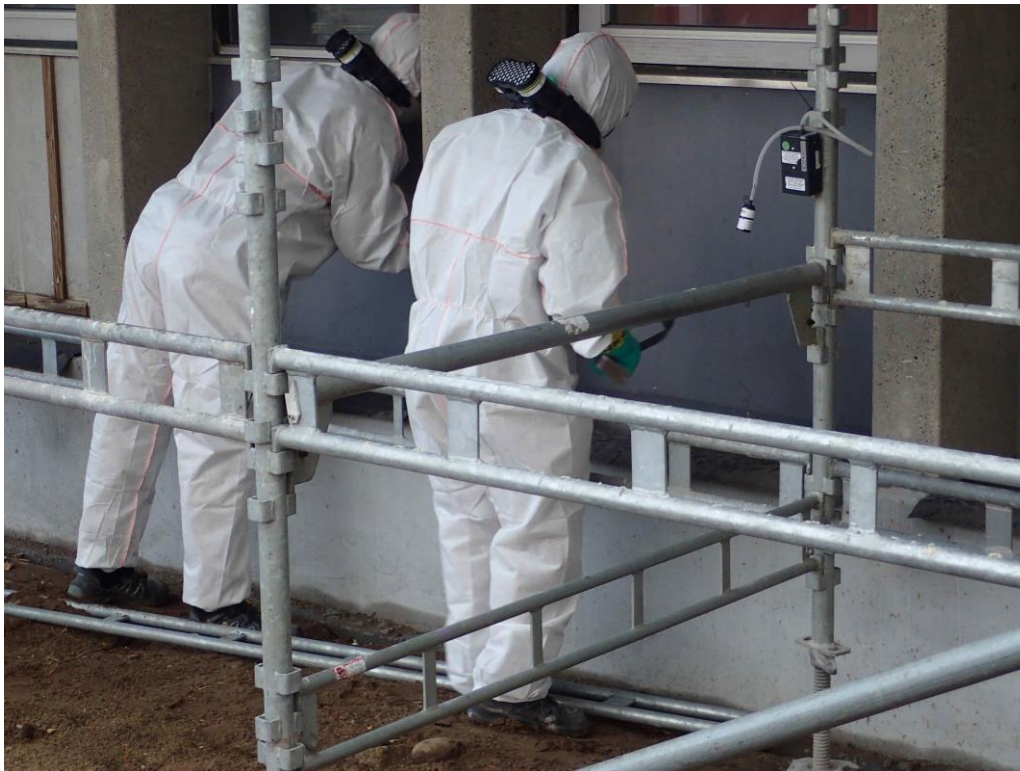
Figur 2. Udendørs målinger, personbårne og near-field. Pumperne er inde under dragten, så de ikke forurenes under arbejdet.

Langt den hyppigste opgave var udvendig nedtagning af asbestplader, som vist i Figur 2, derefter indvendig nedtagning af plader og akustiske lofter. Også fjernelse af rørisolering forekom ofte, og ligeledes teknisk isolering med varmerør. Håndtering af fliseklæb fra vægfliser og gulve fik vi også en del målinger af. Som det fremgår ved sammenligning med Tabel 2 lykkedes det at måle ved de fleste, men ikke alle opgavetyper. Vi har ikke målt på tagpap/asfalt, støbe- og vinylgulve, som hører til opgaver, der ikke udføres særligt ofte i Danmark, men ellers er materialerne omfattet.

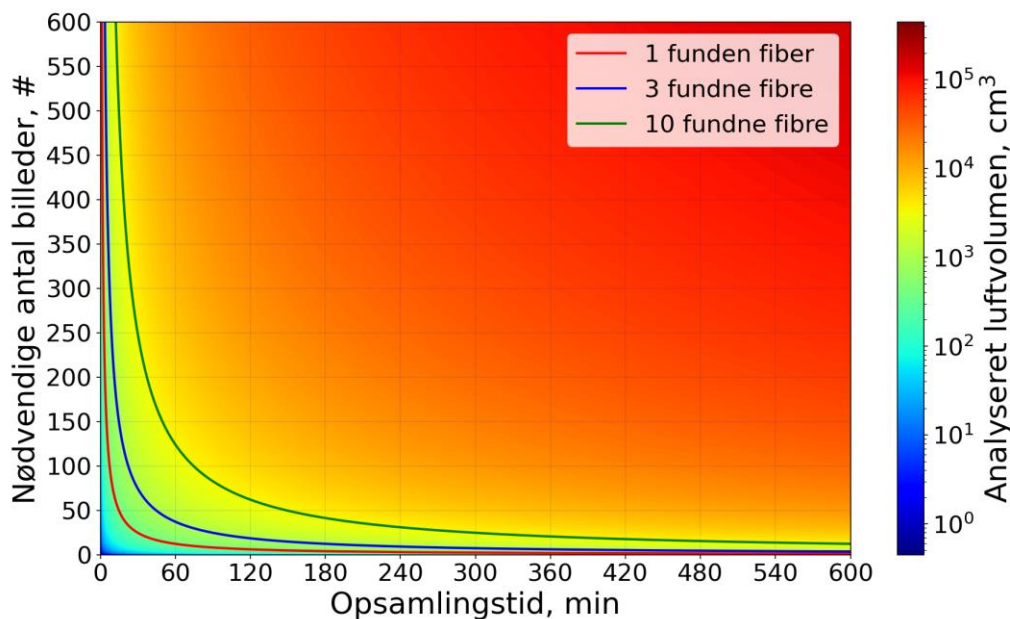
Figur 3. Plot over antal billeder der skal analyseres som funktion af opsamlingstid, gældende for 8k billeder med en pixelstørrelse på 50 nm/pixel og et opsamlingsflow på 1.9 l/min.

En af udfordringerne ved at bruge luftprøver til opsamling af asbest, som blev klargjort i løbet af projektet, er at finde den optimale opsamlingstid/volumen for prøverne. Dette er en svær balance mellem at få nok partikler og fibre på filtrene, men uden at overloade dem. Samtidigt, hvis der opsamles for kort tid (eller for lille volumen), skal man tage et stort antal billeder for at analysere et tilstrækkeligt luftvolumen, så man med 95% sikkerhed kan konkludere om asbest koncentrationen er over eller under grænseværdien. Man skal derfor sample så længe som muligt, men uden at overloade filteret, hvilket er meget udfordrende, da man ofte ikke har kendskab til antal og størrelsen af partikler og fibre i det opsamlede støv. For at visualisere udfordringen er der i Figur 3 vist et plot over antal billeder, der skal analyseres som funktion af opsamlingstiden ved et flow på 1.9 l/min.

Fra Figur 3 ses det, at man ved korte opsamlingstider på under 1 time, skal analysere mindst 35 billeder for at finde 3 asbestfibre (den blå linje), så man med 95% sikkerhed kan bestemme om asbest koncentrationen er over eller under grænseværdien. Figuren viser hvordan det nødvendige antal billeder kan reduceres ved at forlænge opsamlingstiden, men dette er ikke altid en mulighed, især på særligt støvede arbejdspladser, hvor filteret hurtigt overloads. Sådanne arbejdspladser er typisk i byggebranchen, hvilket er netop hvor asbestmålinger er relevante. Derudover er det ofte almindelig praksis at mindske usikkerheden yderligere, så man analyserer et filter område svarende til at finde 10 i stedet for 3 fibre. Dette skyldes, at analysen indeholder en del usikkerheder ift. opsamling og i valget af de tilfældige områder, der udvælges i analysefasen. Hvis dette er tilfældet, skal man i stedet kigge på den grønne kurve for 10 fundne fibre i Figur 3. For at tilfredsstille en god statistisk pålidelighed skal man altså analysere et noget større filterareal, således at man ved opsamling under en time (sv.t. op til 114 L ved 1.9 L/min) skal analysere mindst 100 billeder.

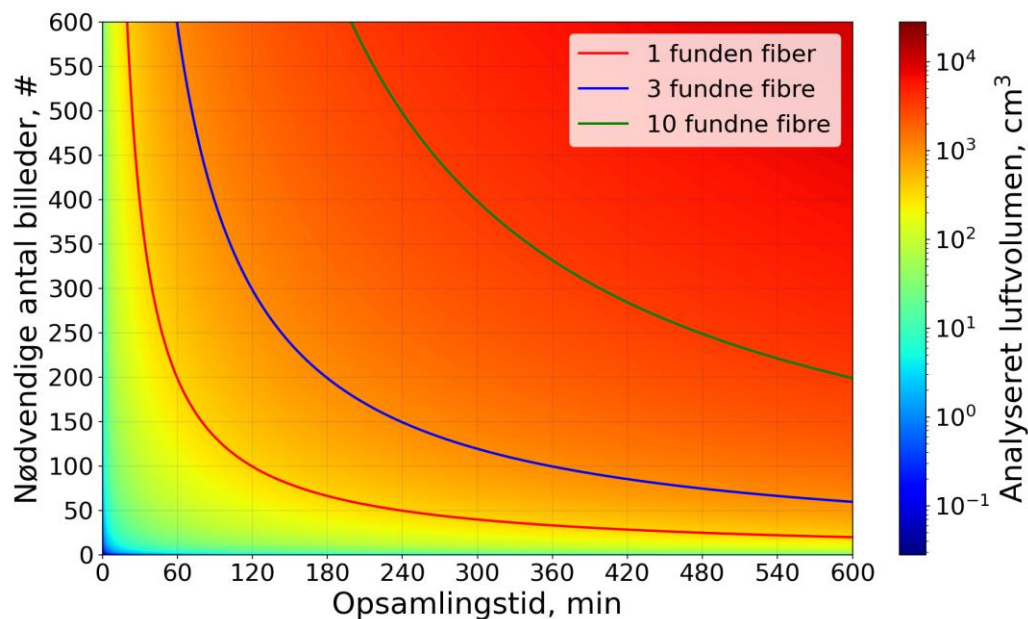
Figur 4. Plot over antal billeder der skal analyseres som funktion af opsamlingstid, gældende for 8k billeder med en pixel størrelse på 12.5 nm/pixel og et opsamlingsflow på 1.9 l/min.

Hvis man evt. skal måle asbestkoncentrationer baseret på tyndere fibre, som er angivet som mulighed i EU [Direktivet 2023/2668](#) [18], vil der være behov for at øge forstørrelsen. Antages det at man skal måle asbestfibre med en tykkelse ned til 50 nm vil det kræve, at pixelopløsningen sænkes til 12.5 nm/pixel. Det vil reducere synsfeltet per billede med en faktor 16, og dermed også øge det nødvendige antal billeder per prøve tilsvarende, som vist i Figur 4. Her ses det, at man ved en times opsamling skal analysere over 560 billeder for at finde 3 fibre og derved kunne bestemme, om det opsamlede støv har en asbest koncentration der er over eller under den gældende grænseværdi på 0,003 fibre/cm<sup>3</sup>. Dette vil gøre analysen så tidskrævende, at en automatiseret tilgang er nødvendig ved brug af fx kunstig intelligens/AI til fibergenkendelse. Herved kan analysen køre automatisk udenfor almindelig arbejdstid, og brugere vil kunne vurdere resultaterne samt bruge mikroskopet i dagtimerne. Det vil dog kræve yderligere udvikling før fuld- eller semiautomatiserede arbejdsprocesser er helt færdigudviklede. Samtidigt vil inklusionen af tyndere fibre stille høje krav til analyseudstyret, eftersom ikke alle SEM'er kan generere skarpe billeder ved en pixelopløsning på 12.5 nm/pixel. Altså vil analysen kræve en højkvalitets analytisk SEM. Det skal dog bemærkes at EU [Direktiv 2023/2668](#) [18] kun påtænker måling af fibre tyndere end 200 nm, hvis man sætter en højere grænseværdi på 0,01 fibre/cm<sup>3</sup>. Det er vigtigt – men udenfor dette projekts formål - at afklare, hvad det betyder ift. eksponeringsmålingen og forebyggelsen at inkludere asbestfibre tyndere end 200 nm samt acceptere en højere grænseværdi på 0,01 fibre/cm<sup>3</sup> fremfor at fastholde den lavere grænseværdi og kun inkludere fibre med diametre mellem 200 nm og 3 µm, som også beskrevet i EU [Direktiv](#)

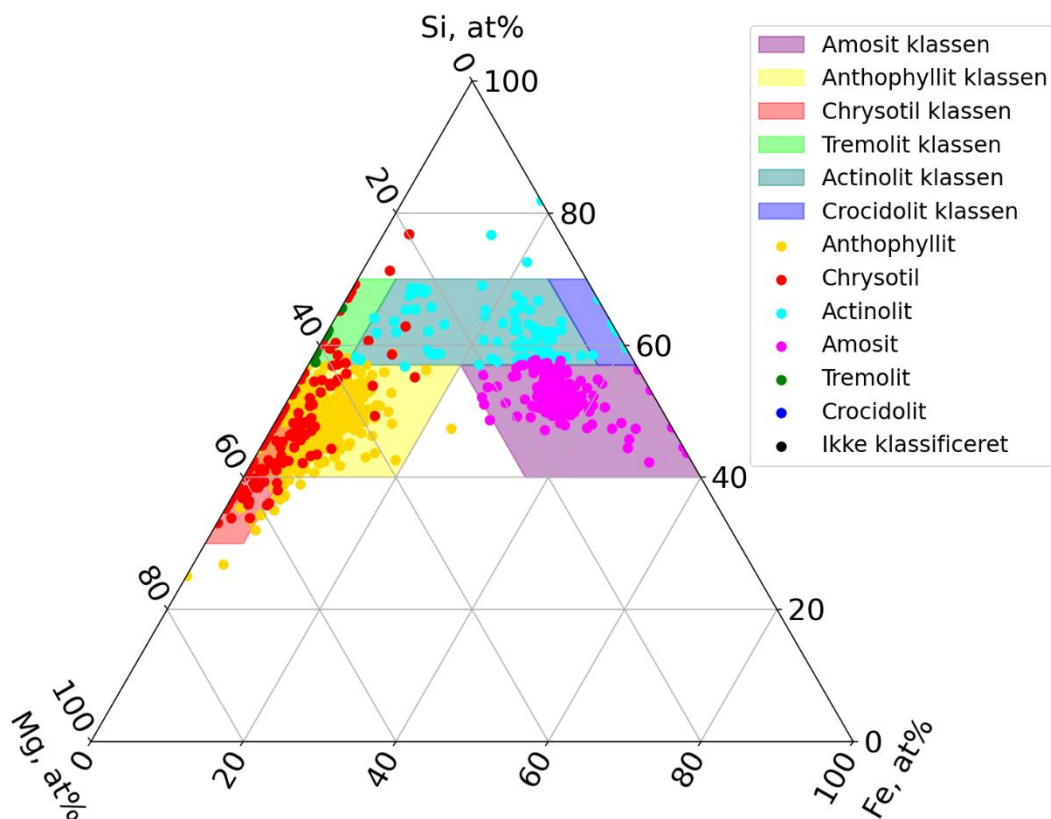
Figur 8. Ternært plot over silicium-, magnesium-, og jern-indholdet i de 924 genkendte asbestfibre. Indholdet af de tre grundstoffer er normaliseret til 100%, så alle andre detekterede grundstoffer er ekskluderet. Sammensætningerne der svarer til de forskellige asbesttyper er også markeret.

kendte støkiometriske formler for asbest. Herfra kan det bestemmes om fiberen er asbest eller en af de andre fibertyper. Man kan samtidigt skelne mellem de forskellige asbesttyper, og denne proces kan automatiseres ved at bruge et klassifikationskema som det, der er brugt i Tabel 3. Klassifikationskemaet er visualiseret i Figur 8, hvor der ses et ternært plot over silicium-, magnesium-, og jern-indholdet i de 924 genkendte asbestfibre. Grundstofsammensætningerne er normaliseret til 100% for Si, Mg, og Fe. Man kan altså ikke se, hvilke andre grundstoffer som også blev identificeret fra spektret. Fx vil der typisk være C og Au fra selve filteret, Ca fra de omkringliggende partikler og evt. et svagt Al-signal fra selve mikroskopet eller filterholderen.

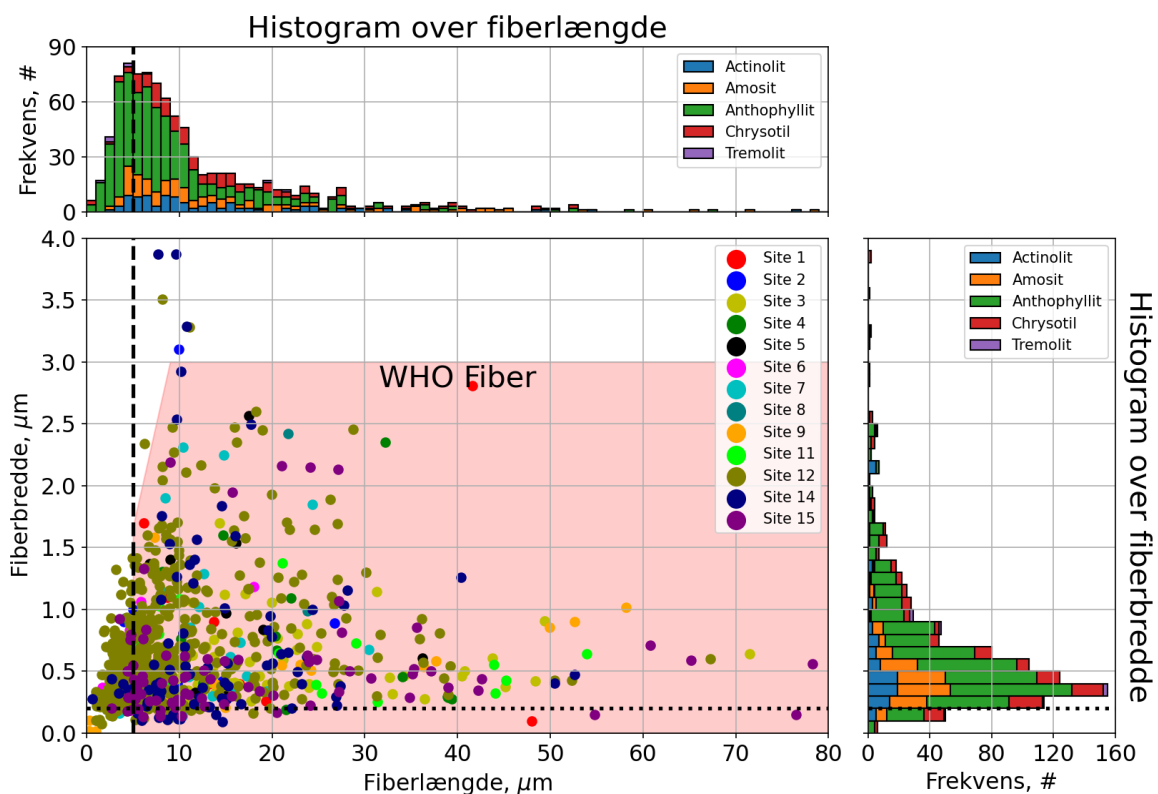
Figur 9. Plot over de målte fiberlængder og bredder fordelt på filteropsamlingsstederne. I hovedfiguren er med rødt markeret området, som opfylder kravene for en WHO-fiber og der er med den stiplede sorte linje angivet en længde på 5  $\mu\text{m}$  som er mindstegrænsen for WHO-fibre. Den prikkede sorte linje angiver en bredde på 200 nm, som er grænsen for, hvad der pålideligt kan opløses ved en pixelopløsning på 50 nm/pixel. Øverst ses et histogram over de målte fiberlængder fordelt i 100 forskellige længder fra 1-100  $\mu\text{m}$ , mens farverne angiver asbesttyperne. Her er 5  $\mu\text{m}$  grænsen også angivet som en sort stiplede linje. Til højre ses et histogram over de målte fiberbredder fordelt på 40 fiberbredder fra 0-4  $\mu\text{m}$ . Også her angiver farverne asbesttyperne og den prikkede sorte linje 200 nm grænsen for, hvad der pålideligt kan ses ved 50 nm/pixel opløsning.

billede e) i Figur 7. I Figur 9 er længden og bredden for alle 924 asbestfibre plottet og farvet efter sites, mens der øverst ses et histogram over fiberlængde og til højre ses et histogram over fiberbredde fordelt på asbesttyper. Dette er vist for at undersøge potentielle sammenhænge mellem asbesttyperne og deres dimensioner, samt mellem arbejdsopgaverne og fiberdimensionerne.

Der er ikke umiddelbart nogen trend at se, når man sammenligner asbestlængde- og breddemålene fra de forskellige sites. Det er muligt at enkelte sites har flere lange og tynde fibre end andre, men der er ingen synlig tendens og det er ikke testet statistisk.

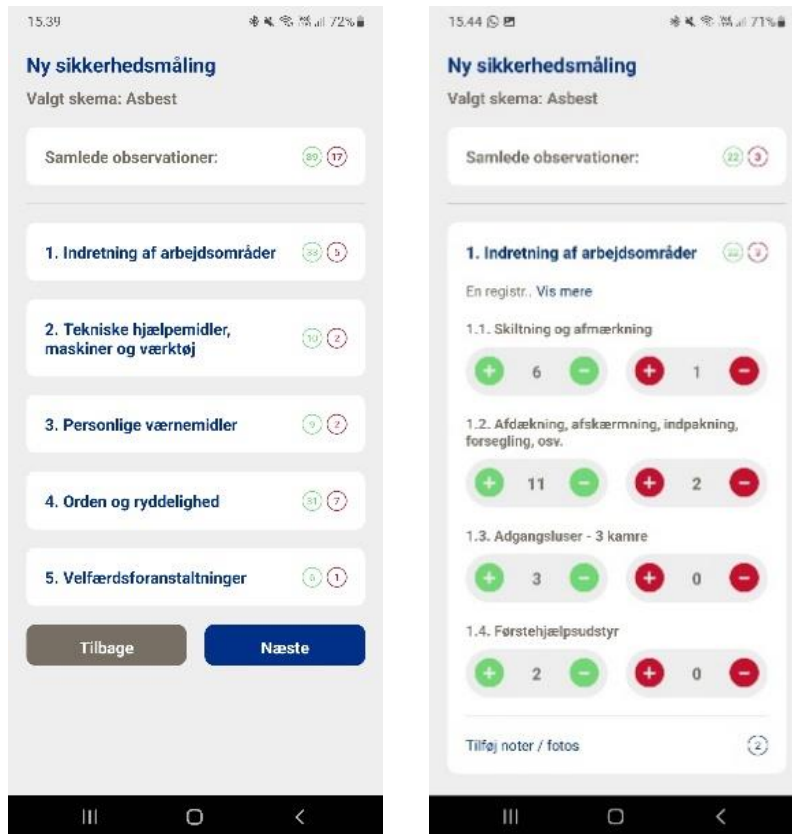
Figur 12: Det Nationale Forskningscenter for Arbejdsmiljø: Screenshot fra Safety Observer app – Asbestarbejde skabelon.

NFAs Safety Observer app blev brugt til at måle sikkerhedsforhold og -adfærd på arbejdspladser i forbindelse med asbestarbejde (<https://nfa.dk/safetyobserver>; app version 2.0-2020; 3.0-2023). Gennem systematiske observationer og registreringer blev der beregnet et 'sikkerhedsindeks' (fra 0 til 100% compliance) – som kan anvendes til at sammenligne på tværs af arbejdspladser og til at vise udvikling over tid ved gentagne målinger på den samme arbejdsplads.

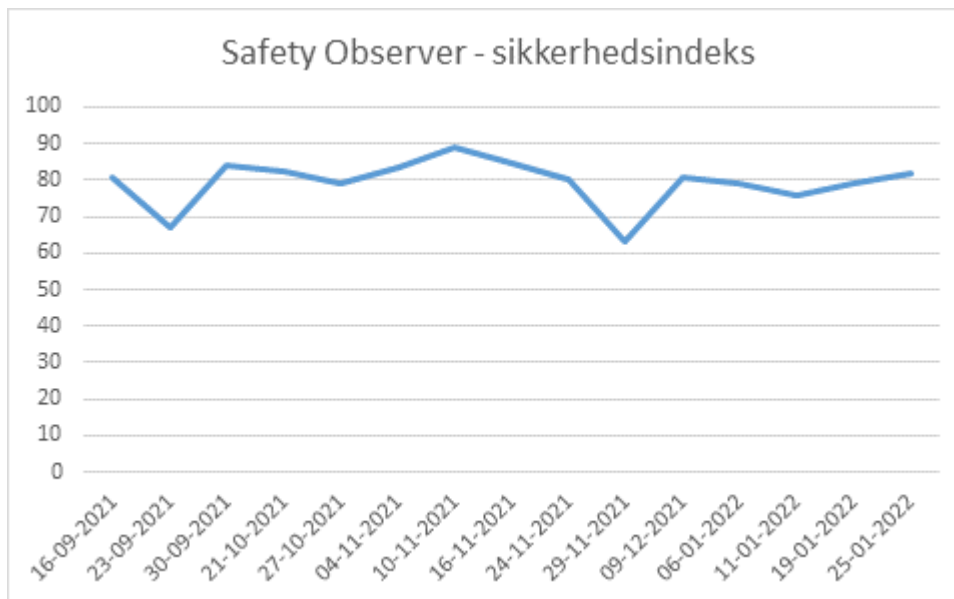
Figur 13. Graf over udvikling i sikkerhedsindekset (i % compliance) over en fire måneders periode på en nedrivningsarbejdsplads med asbesteksponering. Gennemsnit af sikkerhedsindeks var 79,3%. I alt 2576 observationer/registreringer med i gennemsnit 172 observationer/registreringer per gang. Det Nationale Forskningscenter for Arbejdsmiljø: Safety Observer app.

Derudover blev app'en anvendt 15 gange (med ca. en uges mellemrum) over en 4 måneders periode på en arbejdsplads, hvor der blev foretaget i alt 2576 enkelte observationer. Her lå sikkerhedsindekset i gennemsnit på 79% (Figur 13).
